Gewässerschutzverband
Nordwestschweiz

Erosionsereignisse im Oberbaselbiet in den Jahren 1995 bis 2013

Auszüge einer fotodokumentarischen Datensammlung

Februar 2016

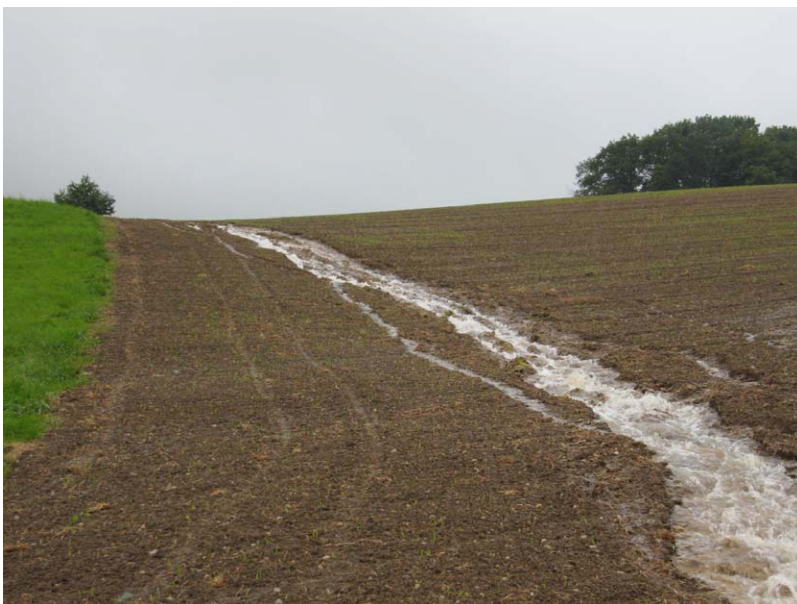
Titelbild: Erosion im Gebiet Tristen, Gemeinde Wenslingen.

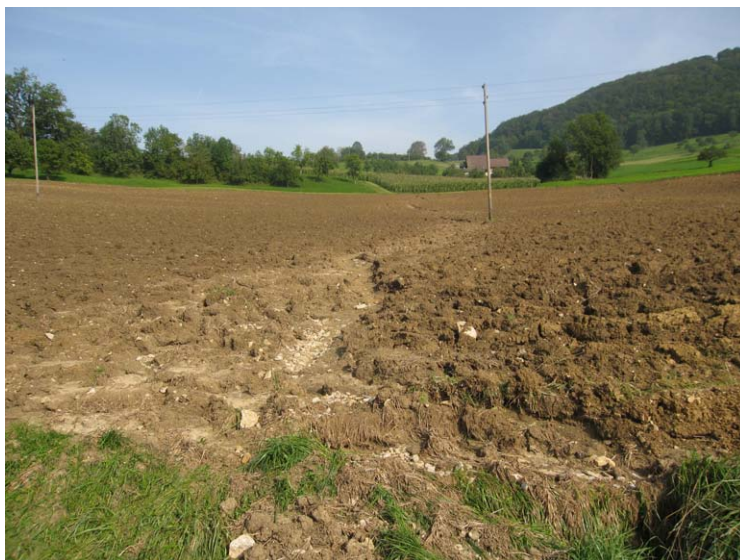
Kilchberg, Gebiet Tschomatt Im Einzugsgebiet des Tschomattbächli

Das Gebiet Tschomatt ist an der östlichen Flanke des beginnenden Eibach-Canyons gelegen. Das Tschomattbächli entspringt unterhalb der Strasse, ist aber auf den ersten knapp 40 Metern eingedolt. Über die Strasse sind die erosionsgefährdeten Gebiete direkt an das Gewässer angeschlossen. Drainageleitungen durchziehen das Gebiet, sind aber nicht darauf ausgelegt Oberflächenabfluss zu verhindern.

Das Gelände beschreibt eine Muldenform mit ungefähr 15 % Gefälle. Natürlicherweise hätte hier das Tschomattbächli sein Quellgebiet. Aufgrund der Nutzung des betroffenen Gebietes als Ackerfläche (Google, 2015) ist bei ungenügender Bedeckung mit Kulturpflanzen zu erwarten, dass bei Starkregen oberflächlicher

Abfluss auftritt und zu linienhafter Erosion führt. Dies wurde zu verschiedenen Terminen und Jahreszeiten in der Periode von 2006 bis 2012 beobachtet.

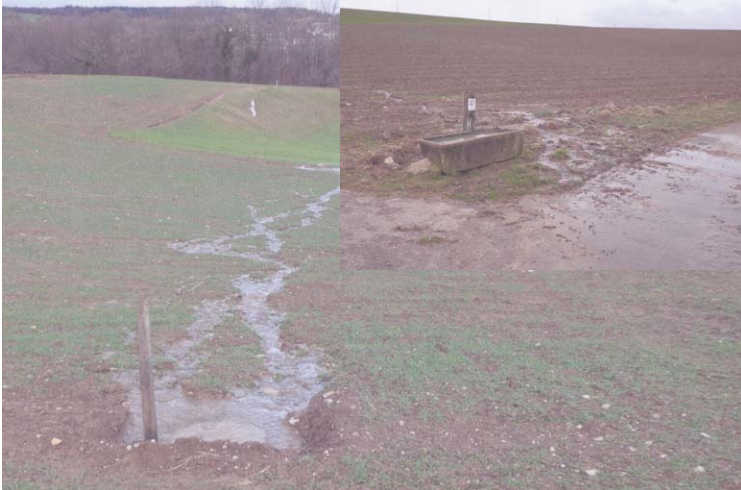
Oltingen, Gebiet Lochmatt Im Einzugsgebiet des Lochmattbächli

Auf der westlichen Seite des Ergolz-Canyons im Gebiet der Gemeinde Oltingen liegt die Lochmatt. Das Lochmattbächli, welches das Gebiet entwässert, ist im Oberlauf eingedolt und tritt erst in der steilen Talflanke frei an die Oberfläche. Die festgestellten Erosionserscheinungen treten westlich der Strasse auf, wo kein eingedolter Bachlauf vorhanden ist. Dennoch besteht über die Strassen und Wege eine Anbindung der Erosionsflächen an das Gewässernetz. Das betroffene Gebiet ist eine Hangmulde mit bis zu 20 % Gefälle, weshalb sich oberflächlich abfliessendes Wasser seinen natürlichen Weg entsprechend der Geländeform sucht und tiefe Erosionsrillen verursacht.

In den Jahren von 1999 bis 2013 wurden auf diesen Flächen insgesamt 13 Erosionsereignisse dokumentiert. Deren Ursachen waren sowohl Niederschlagsereignisse als auch Schneeschmelze. Die Erosionsereignisse im Zusammenhang mit Regenereignissen traten gehäuft im Frühling und Herbst jedoch seltener im Sommer auf, wenn die Äcker einen stärkeren Bewuchs aufweisen.

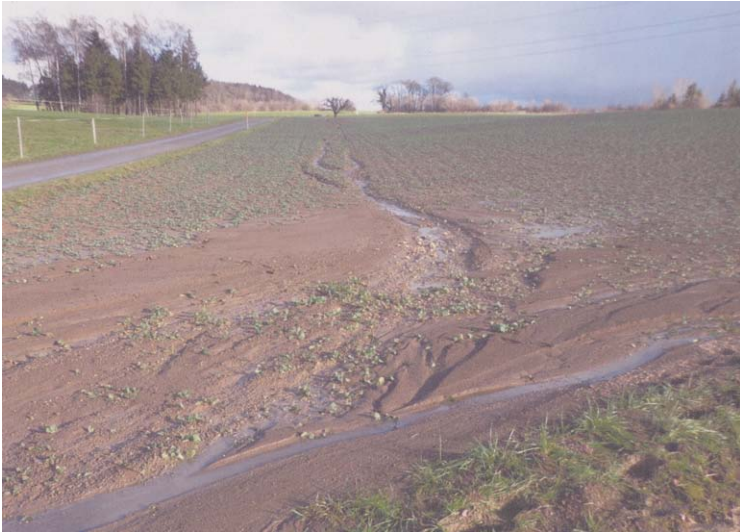
Wenslingen, Gebiet Wangen Im Einzugsgebiet des Dellenbach

Im Norden von Wenslingen fliesst der Dellenbach. Sobald dieser in den Canyon des Eibachs und vom Gemeindegebiet Wenslingens nach Zeglingen fliesst, führt er jedoch den Namen Aletenbach. Gemäss Gewässerverzeichnis des Kantons Basel-Landschaft sind die oberen ungefähr 60 Meter des Dellenbachs eingedolt. Auf einer Strecke von rund 270 m wurde das Gewässer im Jahr 2009 ausgedolt. Oberhalb des eingedolten Abschnitts wurden seit August 2000 immer wieder durch Niederschläge verursachte Erosionsereignisse verzeichnet. Das Erosionsgebiet verläuft parallel zum Weg, der zum Barmenhof führt. Eine Gewässeranbindung ist nur für den unteren Teil des Erosionsgebietes gegeben. Im Gebiet ist zudem eine kleine Fläche mit mittelgründigem Boden und einem mittlerem zu erwartenden Bodenabtrag als erosionsgefährdet eingestuft. Ansonsten besteht im Gebiet keine Erosionsgefährdung. Da der Weg nicht an der tiefsten Geländestelle verläuft, übernimmt er keine Funktion als Entwässerungsrinne und Gewässeranschluss. Bei intensiven Niederschlagsereignissen kommt es in der Folge zur

Ausbildung einer Erosionsrinne, die östlich entlang des Weges führt. Das betroffene Gebiet ist relativ flach, weist aber stellenweise ein Gefälle bis zu 10 % auf.

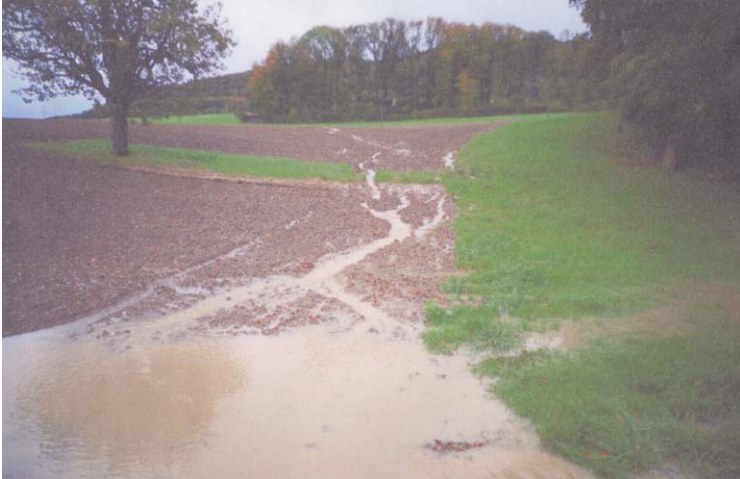
Wenslingen, Gebiet Hitwängen Im Einzugsgebiet des Holbächli

In Hitwängen, einem von mehreren Gebieten zwischen Wenslingen und Zeglingen, wurde wiederholt Erosion beobachtet. Das Gebiet liegt zwischen der steilen Talflanke des Eibach-Canyons und dem Ausläufer der ersten Jurakette. Es wird über das Holbächli gegen Westen in den Eibach entwässert. Nur dem unteren und dem näher zur Strasse hin gelegenen Bereich des Gebietes wird ein Gewässeranschluss zugeschrieben. Allerdings ist das gesamte Gebiet von Drainageleitungen durchzogen, die das Wasser dem Holbächli zuführen. An diesem Beispiel ist sehr gut ersichtlich, dass die erdverlegten Drainageleitungen die Lage des natürlichen oberflächlichen Gewässernetzes nachzeichnen und dessen Funktion zu übernehmen haben. So ist das Ende des Drainagesystems gleichzeitig die heutige Austrittsstelle des Holbächlis. Bei intensivem Niederschlag vermag das anfallende Wasser nicht schnell genug zu versickern und fliesst oberflächlich ab. Es folgt dabei den vermutlich früher existierenden kleinen Bachläufen hangabwärts ins Holbächli. Die Gefährdungsstufe des Gebiets, auf welchem die Erosionserscheinungen aufgetreten sind, wird als gering eingeschätzt (geoview.bl.ch). Im Umland liegen dagegen diverse Flächen mit

Bezüglich landwirtschaftlicher Nutzung ist kein massgeblicher Unterschied zwischen der erodierten Fläche und ihrer Umgebung auszumachen. Auf der Fläche fliesst jedoch das Wasser des Umlandes aufgrund der Muldenform zusammen. Aufgrund des Gefälles von bis zu 25 % entsteht auch genügend Energie, um den Boden zu erodieren. Dies wurde in den Jahren 2012 und 2013 bei verschiedenen Begehungen in den Wintermonaten bestätigt.

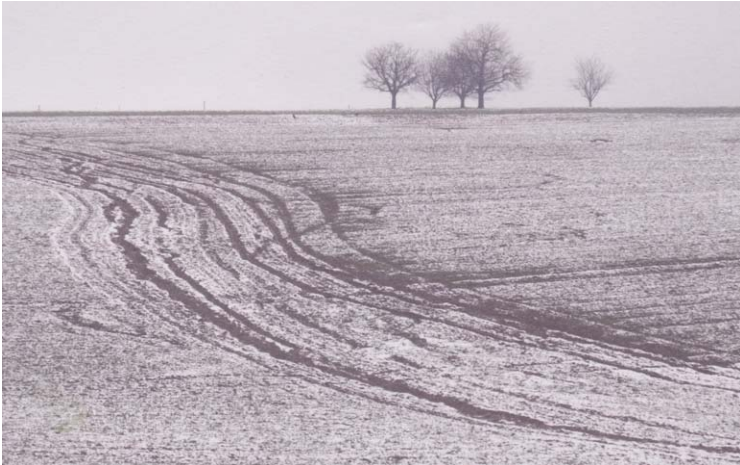
Wenslingen, Gebiete Moos und Ostet Im Einzugsgebiet des Moosbach

Bereits in den Jahren 2000 und 2003 und erneut 2012 und 2013 wurde rund um den Mooshof südöstlich von Wenslingen an verschiedenen Stellen Erosion festgestellt. Auslöser dafür waren jeweils Regenfälle.

Das aufgrund von mittlerer Bodenmächtigkeit und mittlerer Bodenabtragungsrate erosionsgefährdete Gebiet unterhalb des Egghofs liegt an einem Flachhang mit ungefähr 10 % Gefälle (geoview.bl.ch). Es besteht eine Anbindung an den Moosbach über das Wegenetz sowie über Drainagen. Das Gelände bildet die Fortsetzung des kleinen Tälchens, an dessen tiefstem Bereich der Moosbach fließt. Es handelt sich bei dieser Stelle also um das natürliche Quellgebiet.

Bei der von Erosion betroffenen Stelle südlich des Moosbachs handelt sich um eine flache Hanglage mit rund 10 % Gefälle. Aufgrund der tiefen Lage dominieren stauwasserbeeinflusste Böden, in der Regel Braunerde – Pseudogley. Der Standort weist an sich keine erosionsfördernden Eigenschaften auf. Dass dennoch

Erosion beobachtet wird, kann mit grösseren Wassermengen begründet werden, die sich auf höher gelegenen Hängen ansammeln und dann konzentriert über diese Fläche in den Moosbach abfliessen.

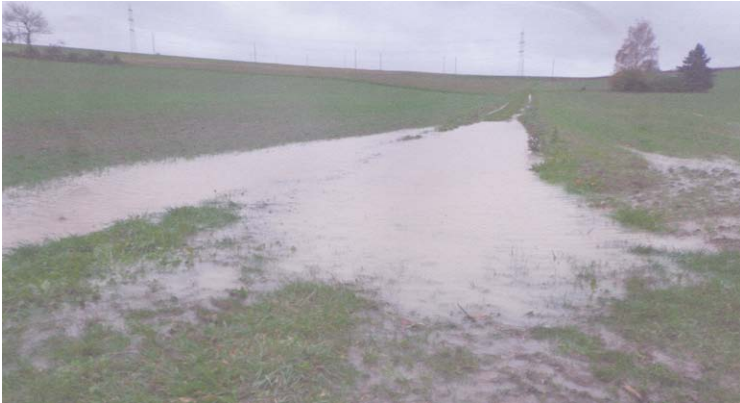
Oltingen, Gebiete Stücklingen und Asp Im Einzugsgebiet des Wolflochbächli

Auf dem Plateau am westlichen Rand des Ergolz-Canyons an der Grenze der Gemeinden Oltingen und Wenslingen liegen die Gebiete Asp und Stücklingen. Der Drainageplan zeigt, dass beide Gebiete in das Wolflochbächli entwässern. Für Teilgebiete besteht eine direkte Gewässeranbindung über das Wegenetz. Der Oberlauf des Wolflochbächlis verläuft im Gebiet Stücklingen eingedolt und hat keine Hochwasserentlastung. Da die Gebiete auf dem Plateau liegen, ist die Hangneigung mit 5 -10 % sehr flach. Dennoch beschreibt das Gelände eine leichte Muldenform, was dazu führt, dass sich bei erhöhtem Niederschlag Wasser sammelt und rinnenförmig dem eingedolten Bachlauf folgt, sobald mehr Niederschlag anfällt, als die Eindolung aufzunehmen vermag. Solche Niederschlagsereignisse wurden seit 2002 mehrmals dokumentiert. Die zeitlich höher aufgelösten Beobachtungen in den Jahren 2012 und 2013 zeigen, dass diese hauptsächlich im Herbst und Winter auftreten. Oberhalb der Strasse bildet sich in diesen Fällen jeweils ein kleiner „See“ auf dem Ackerland.

Die Photodokumentation vermag hauptsächlich die schlechten Drainagebedingungen, nicht aber Erosionserscheinungen an sich zu belegen. Allerdings ist bei Starkregen eine deutliche Trübung des Wolflochbächlis zu sehen, was indirekt auf den Abtrag von Bodensubstrat hinweist.

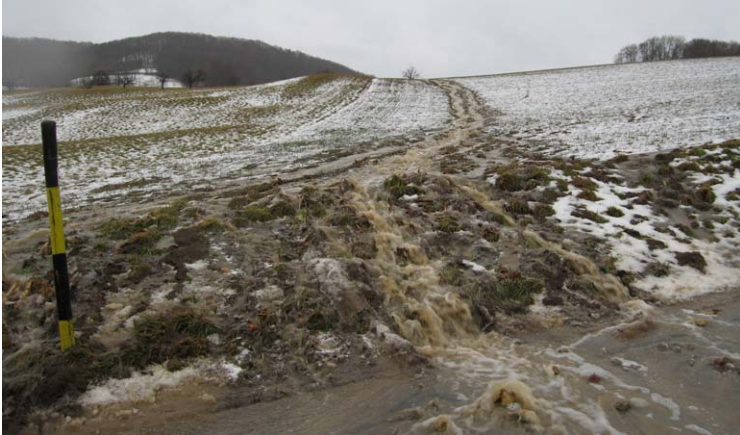
Wenslingen, Gebiet Tristen Im Einzugsgebiet des Hintereggbächli

Der Drainageplan zeigt, dass das Gebiet indirekt über die Strasse oder direkt über das Hintereggbächli an das Gewässernetz angebunden ist. Die Geländeoberfläche beschreibt einen gleichmässig geneigten Flachhang mit 10 – 20 % Gefälle. Vorkommende Böden im Gebiet sind Braunerden, Kalkbraunerden und Braunerde-Pseudogleye.

Erosion wurde 2001, 2006 und 2012 an gleicher Stelle fotodokumentarisch festgehalten und zeigt rillenförmigen Charakter.

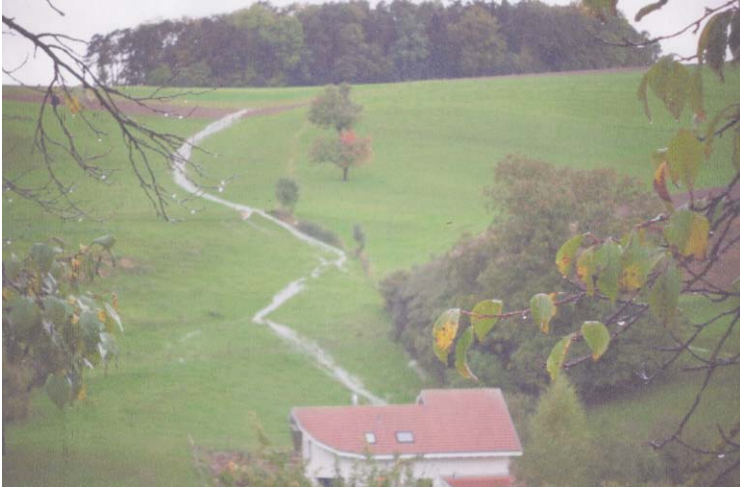
Zeglingen, Gebiet Egg Im Einzugsgebiet des Eggbach

Der Drainageplan weist lediglich eine Gewässeranbindung über das Wegnetz für einige Parzellen auf, nicht aber direkt in den Eggbach. Dies obwohl es sich hier topographisch um dessen Einzugsgebiet handelt. Auch ist die Fläche, auf der Erosion beobachtet wurde, nicht als erosionsgefährdet eingestuft, unmittelbar benachbarte Flächen dagegen schon.

Für dieses Gebiet liegt lediglich eine Photodokumentation nach einem Regenereignis im Oktober 2012 vor. Aufgrund der spektakulären Ausprägung des spontan und natürlich gebildeten Baches, sei es an dieser Stelle trotzdem aufgeführt. Das Ereignis weist darauf hin, wie angebracht und hilfreich ein naturnahes Gewässernetz auch im Hinblick auf Hochwasserschutz ist.

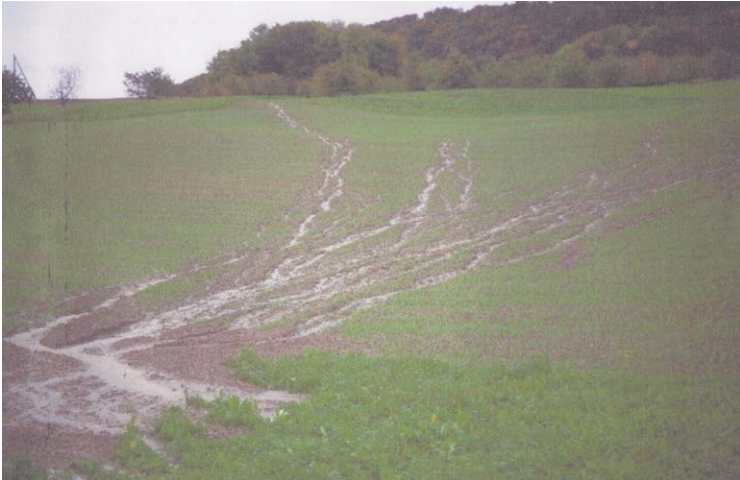
Zeglingen, Gebiet Ried Im Einzugsgebiet des Laufenmattbächli

Wie die Gebiete Tristen, Hitwängen und Tschomatt liegt das Gebiet Ried am nördlichen Hang der ersten Jurakette und dem canyonartig eingetieften Tal des Eibachs. Die von Erosionserscheinungen betroffene Fläche liegt oberhalb der eingedolten Quelle des Laufenmattbächlis und verfügt damit über eine direkte Gewässeranbindung. Das Laufenmattbächli ist über die Distanz von 50 m eingedolt und fliesst dann frei dem Eibach zu. Nördlich und südlich der von Erosion betroffenen Fläche sind Drainageleitungen eingezogen. Das Gebiet beschreibt eine sanfte Mulde und stellt den natürlichen Oberlauf und das Quellgebiet des Laufenmattbächlis dar. Es erstaunt deshalb nicht, dass es hier zu oberflächlichem Abfluss kommt, sobald eine grössere Wassermenge in einem kurzen Zeitraum abgeführt werden muss.

Die Erosionsgefährdung kommt zum einen durch die Hanglage mit bis zu 25 % Steigung sowie durch lokal flachgründige Kalkbraunerde-Böden zustande.

Das Gebiet wird als Ackerland genutzt, weshalb der Bewuchs und Erosionsschutz durch Pflanzen nur spärlich vorhanden ist, insbesondere in den Wintermonaten. In der Winterperiode 2012 und 2013 wurde bei verschiedenen Niederschlagsereignissen wiederholt Rillenerosion festgestellt.
